## **Vilvoorde, Tuchthuisstraat (Sibelgassite)**

Een archeologische begeleiding van de werkzaamheden

VEC Rapport 14

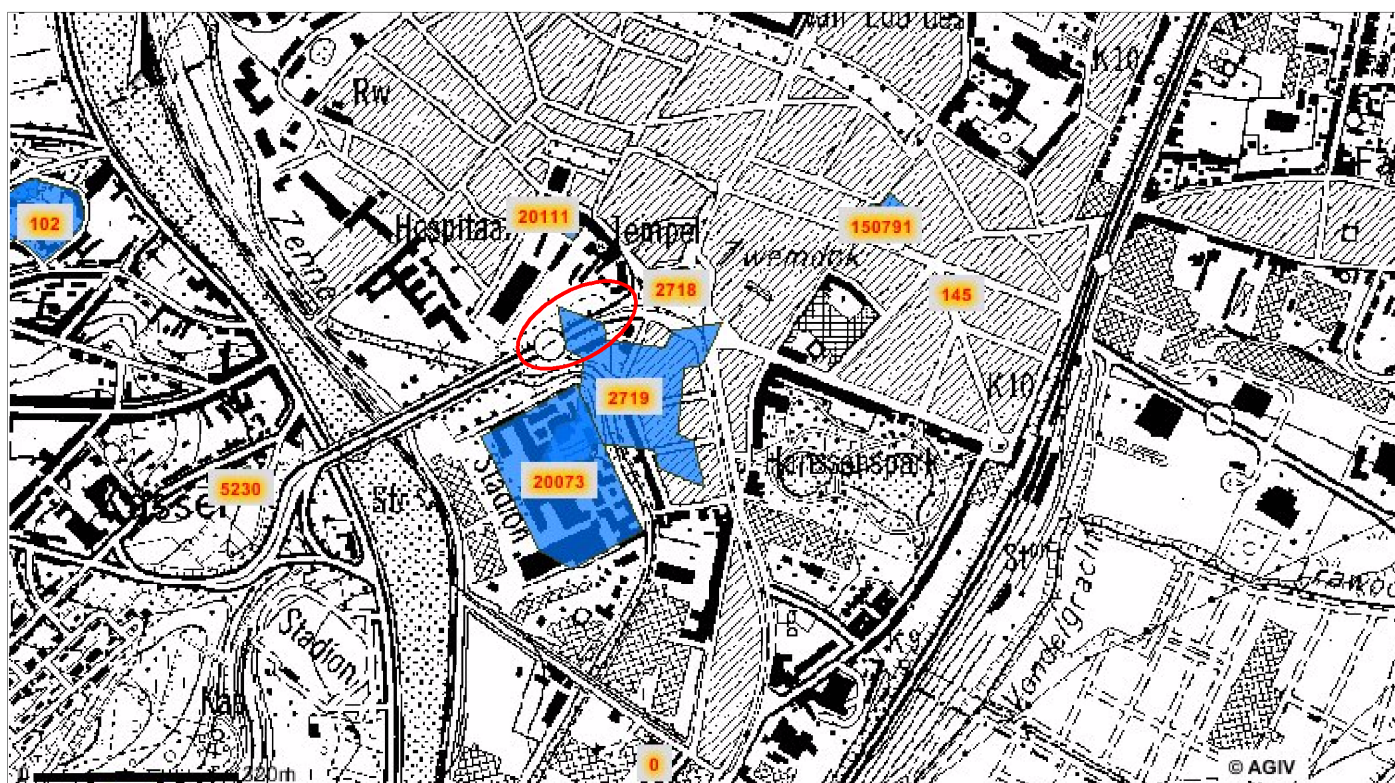
Afb. 4. Uitsnede uit de Centraal Archeologische Inventaris, met in het rood aangegeven het onderzoeksgebied.

Tussen de Onze-Lieve-Vrouwekerk (nr. 2.718) en het Tuchthuis (nr. 20.073) ligt de Hertogelijke burcht (nr. 2.719). Ten noordwesten ervan bevindt zich het voormalige Dominicanenklooster (later Mattenkot), waar enkele jaren geleden een archeologische opgraving heeft plaatsgevonden (nr. 20.111). Ten oosten van de onderzoekslocatie bevindt zich het Karmelietessenklooster Onze-Lieve-Vrouw ten Troost (nr. 150.791). In de X-Buissetstraat werd per toeval op een begraafing gestoten. Het betreft vermoedelijk het skelet van een ca. 15-jarige jongeling, datering ca. 1500 (nr. 145). Nr. 5.230 tot slot ligt buiten het centrum van Vilvoorde, locatie Hoogveld. Hier is bij nivelleringswerken van een klein heuveltje in 1930 een Romeinse muntschat aangetroffen.

In de Centraal Archeologische Inventaris (CAI) zijn in het centrum van Vilvoorde zeven vondstmeldingen en/of monumenten opgenomen, in een straal van 500 m rondom het projectgebied (zie afb. 4). Het betreft de nummers 145, 2.718, 2.719, 5.230, 20.073, 20.111 en 150.791.

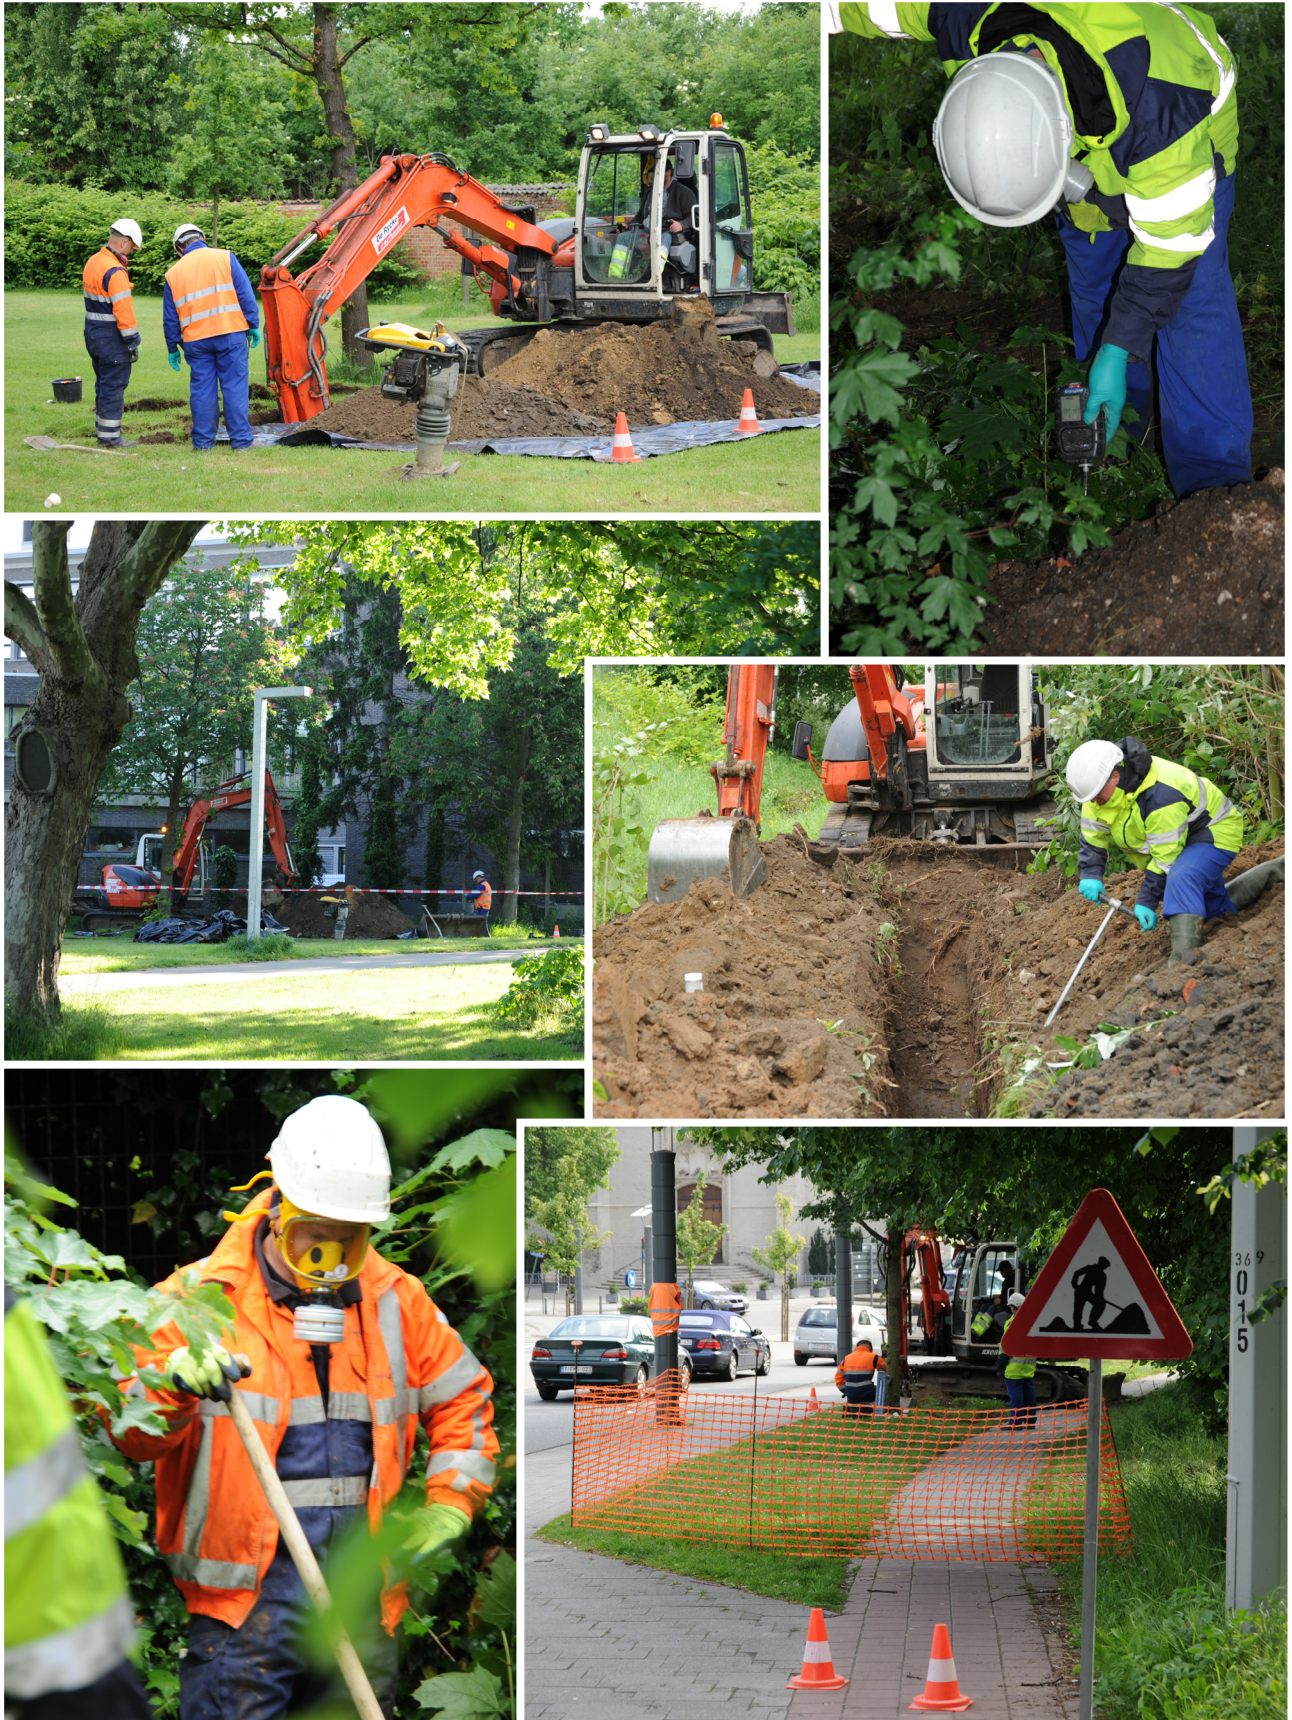
Afb. 5 Impressie van het veldwerk.

- De werken zijn uitgevoerd met een 8 ton graafmachine op rupsen (Kubota KX080).

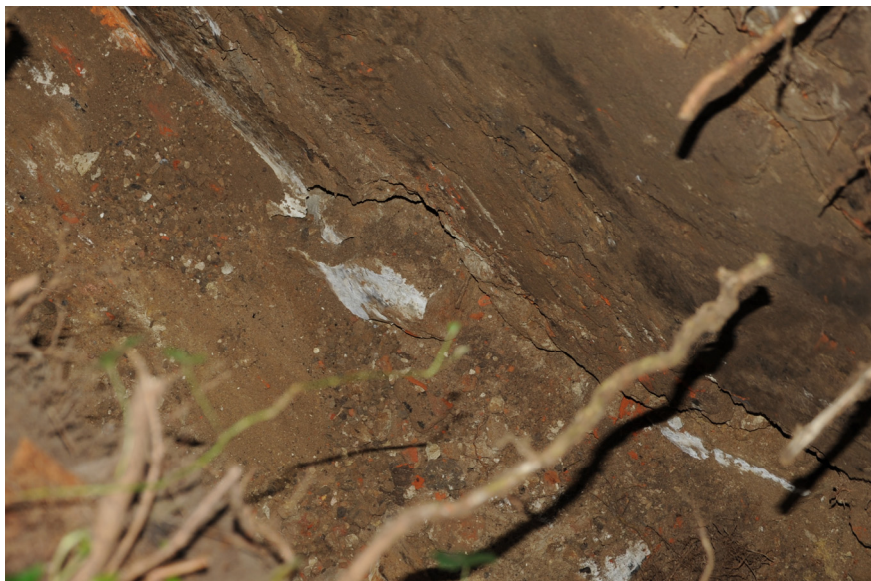
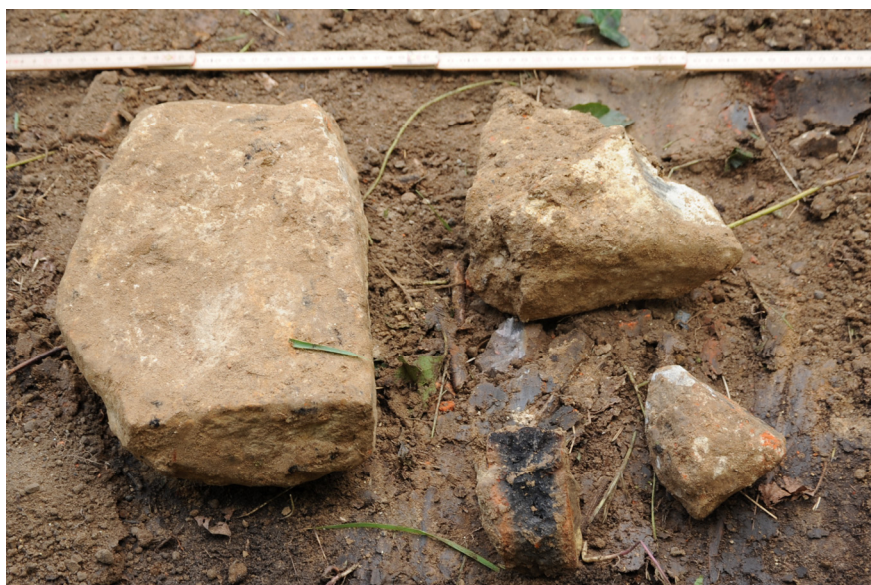
*Afb. 7. De aangetroffen muurresten in sleuf 4 (a en b) en enkele fragmenten natuursteen en baksteen die bij de werkzaamheden naar boven zijn gehaald (c).*

In sleuf 2 zijn vanaf 90 cm diepte tot onderkant sleuf (maar vooral in de laag die van 90 tot 190 cm diepte is geregistreerd) vegetatiemateriaal en weinig materiaal aangetroffen. Vermoedelijk is hier een oude rivierarm of gedempte gracht aangetroffen, al is het eveneens mogelijk dat slib uit de nabijgelegen rivier is gehaald en hier is gedumpt. Dit kan niet met zekerheid gezegd worden, gelet op de beperkte breedte van de sleuf. In sleuf 4 zijn muurresten opgemerkt, van 110 tot 150 cm onder maaiveld. Het muurverband bestaat uit witte zandstenen blokken. Er lijken nog twee of drie rijen boven op elkaar te staan, al kan dit niet met zekerheid gezegd worden, gezien de beperkte zichtbaarheid en breedte (afb. 7a en b). Jammer genoeg was bij deze sleuf niet de mogelijkheid aanwezig om de sleuf te verbreden. Door het aanwezige bos en de smalle ruimte was er beperkte bewegingsruimte voor de kraan. Naast de witte steenblokken is ook nog rode baksteen opgemerkt, onderin de sleuf en op het stort (afb. 7c). Er werd geen vondstmateriaal aangetroffen.

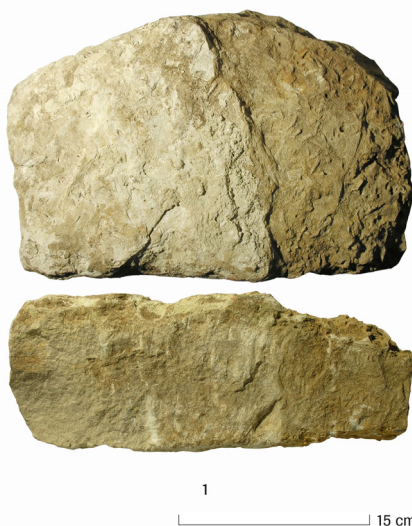
Afb. 8. Natuursteenblok uit sleuf 4.

De steen weegt ruim 12,5 kg en heeft de vorm van een min of meer rechthoekig blok met afmetingen van 32 x 20 x 10-11 cm. Het is een breuksteen van witte, fijn- tot middenkorrelige zandsteen met deels natuurlijke laagbegrenzingsen, maar op één breed vlak zijn ook beitelsporen zichtbaar. Blijkbaar is de steen bijgewerkt om hem passend te maken als bouwsteen. De beitelsporen zijn vrij ongeoriënteerd en ogen enigszins onbeholpen (afb. 8).

De zandsteen is licht verkiezeld en lokaal kalkhoudend; de steen bestaat overwegend uit gesorteerde kwartskorreltjes met verspreid ook vrij veel donkere korreltjes, mogelijk glaukoniet.

In het kalkhoudende deel (waar de steen reageert met HCl) zijn mogelijk microfossieltjes aanwezig - dit is met een handloep niet heel duidelijk te zien. Dit deel van de steen bevat aan het oppervlak met de beitelsporen ook kleine oplossingsholtes en is tevens meer verkleurd naar gele en oranjebruine kleurtonen. Mogelijk hangt de mate van deze verkleuring samen met de mate van verkiezeling, want ook in het witte deel van de steen zijn de zwarte korreltjes aanwezig.

De bouwsteen is zeer waarschijnlijk gewonnen uit één van de horizonten met versteningen (hardere steenbanken, -lenzen en concreties in zandlagen) die in deze regio op een aantal stratigrafische niveaus in het Tertiaire substratum voorkomen.<sup>12</sup> Met name in de Formatie van Brussel en de daarboven gelegen Formatie van Lede komen kwalitatief goede zandstenen tot zandige kalkstenen voor en deze zijn dan ook van oudsher geëxploiteerd als bouwsteen. De kwalitatief goede stenen werden verhandeld en onder andere naar Nederland geëxporteerd; ze staan daar bekend als respectievelijk Gobertange- en Ledesteen.<sup>13</sup> In België wordt wel van Brusseliaan of Diegemse steen en Balegemsesteen gesproken. De kwalitatief mindere stenen vonden een lokale toepassing - dat dit vermoedelijk op grote schaal gebeurde, blijkt uit de sporen van steenwinningen die nu bij diverse, recente opgravingen aan het licht komen.<sup>14</sup>

Gezien de vrij ruwe beitelsporen bij de onderzochte steen van Vilvoorde lijkt het ook hier om een lokale winning (en toepassing als bouwsteen) te gaan. Uit welk stratigrafisch niveau de steen afkomstig is, valt zonder petrografisch onderzoek niet met zekerheid te zeggen, maar het hoge kwartsgehalte en de sterke verkleuringen lijken het meest in de richting van de Formatie van Lede te gaan. Deze ligt bovendien wat hoger in de stratigrafie en zal daarom op veel plaatsen dicht onder het maaiveld liggen. Diegemse steen is doorgaans witter, kalkrijker en vaak ook fijn gelamineerd.<sup>15</sup>
